# RAPPORT DU DIAGNOSTIC VISUEL ET SONORE

## Chalabre Cours Colbert 11 arbres

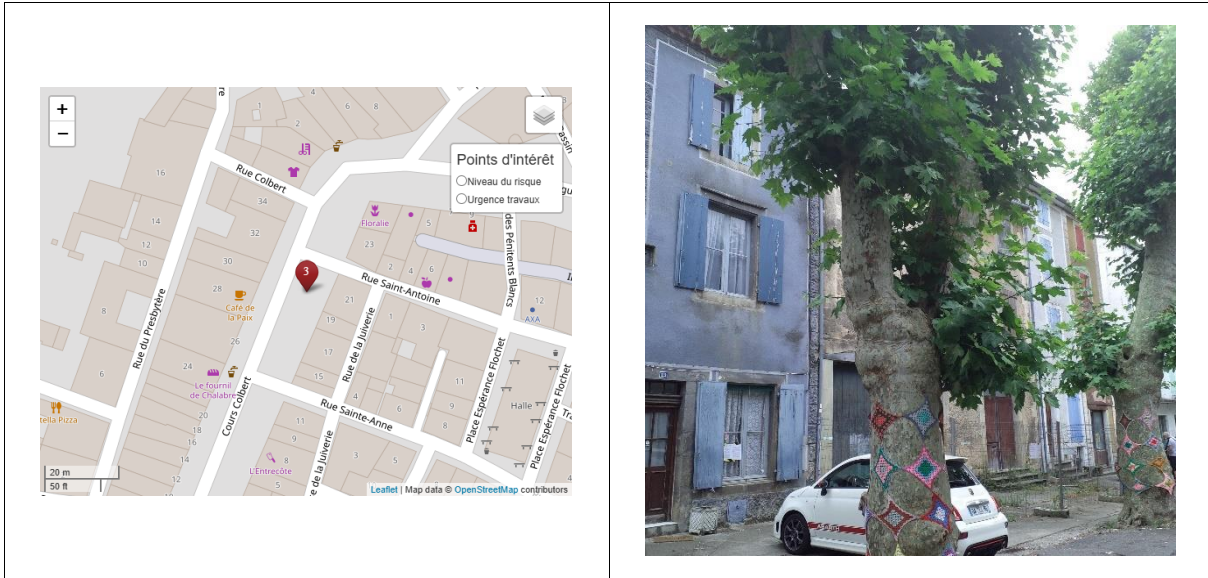
## Numéro de l'arbre : 3

| Etat du fût : | Cavité ouverte |
| Etat général : | Altéré |
| Remarques : | Blessure sur le collet due à la circulation. Cavité très importante sur la totalité du tronc, avec très peu de bois sains restant. Présence de fructification d'agent pathogène sur une charpentière. Réaliser un résistographe pour terminer le bois sain restant. |
| Niveau du risque : | Très important |

| _travaux : GdA SMDA | | | | | | | | | | | | | | | | | | | | | | | |
|---|---|---|---|---|---|---|---|---|---|---|---|---|---|---|---|---|---|---|---|---|---|---|---|
| _03 | 3 | Platanus<br>x<br>hispanica<br>(Platane<br>commun<br>) | Archite<br>cturé | Aligne<br>ment | Mature | 42.983009668667,2.0<br>057098383333 | de<br>10 à<br>20m | de 5<br>à<br>10m | + de<br>200cm | Enrobé | Route | N.C. | | N.C. | N.C. | Légère<br>ment<br>altéré | Cavité<br>ouvert<br>e | Légère<br>ment<br>altéré | Moye<br>nne | Altéré | Blessure sur le collet<br>due à la circulation.<br>Cavité très<br>importante sur la<br>totalité du tronc,<br>avec très peu de<br>bois sains restant.<br>Présence de<br>fructification<br>d’agent pathogène<br>sur une<br>charpentièr<br>e. Réaliser un<br>résistographe pour<br>terminer le bois sain<br>restant. | Très<br>import<br>ant | 1 |

| Tâche : | Investigation complémentaire au Pénétrromètre en bas du tronc | | |
| Date préconisation : | 16/07/2025 | Urgence : | sous 6 mois ( 12/01/2026 ) |

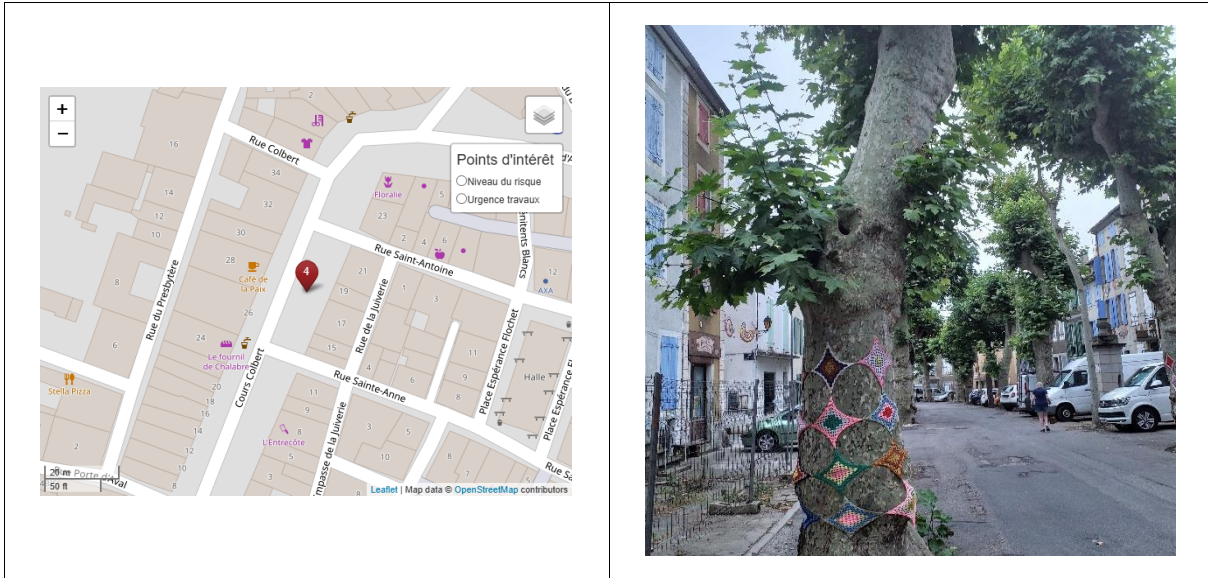
## Numéro de l'arbre : 4

| Etat du fût : | Cavité ouverte |
| Etat général : | Altéré |
| Remarques : | Blessure sur le collet due à la circulation. Cavité très importante sur la totalité du tronc, avec très peu de bois sains restant. Altération importante sur le bas du tronc. Arbre difficilement conservable dans le temps. |
| Niveau du risque : | Très important |

| _travaux : GdA SMDA | | | | | | | | | | | | | | | | | | | | | | | |
|---|---|---|---|---|---|---|---|---|---|---|---|---|---|---|---|---|---|---|---|---|---|---|---|
| _04 | 4 | Platanus<br>x<br>hispanica<br>(Platane<br>commun<br>) | Archite<br>cturé | Aligne<br>ment | Mature | 42.982941880833,2.0<br>056665095 | de<br>10 à<br>20m | de 5<br>à<br>10m | + de<br>200cm | Enrobé | Route | N.C. | | N.C. | N.C. | Légère<br>ment<br>altéré | Cavité<br>ouvert<br>e | Légère<br>ment<br>altéré | Moye<br>nne | Altéré | Blessure sur le collet<br>due à la circulation.<br>Cavité très<br>importante sur la<br>totalité du tronc,<br>avec très peu de<br>bois sains restant.<br>Altération<br>importante sur le<br>bas du tronc. Arbre<br>difficilement | Très<br>import<br>ant | 1 |

| | | | | | | | | | | | | | | | | | | | | | conservable dans le temps. | | |

| Tâche : | Investigation complémentaire au Pénétrromètre en bas du tronc | | |
| Date préconisation : | 16/07/2025 | Urgence : | sous 6 mois ( 12/01/2026 ) |

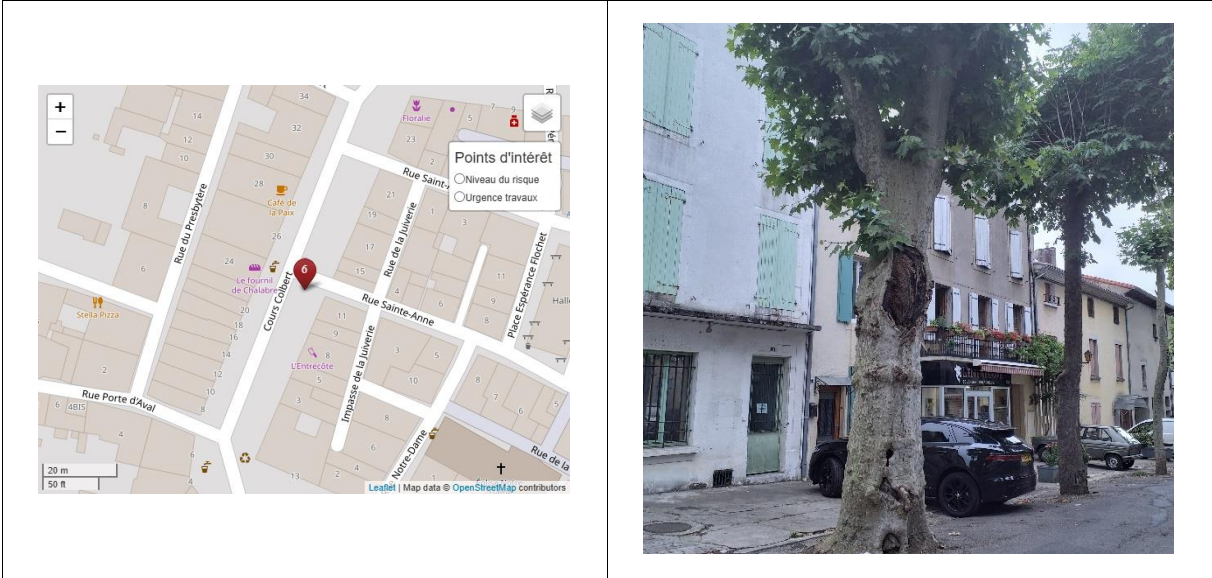
Numéro de l'arbre : 6

| Etat du fût : | Cavité ouverte | | |
| Etat général : | Altéré | | |
| Remarques : | Blessure sur le collet due à la circulation. Cavité ouverte très importante sur la totalité du tronc avec très peu de bois sains restant. | | |
| Niveau du risque : | Très important | | |

| _06 | 6 | Platanus x hispanica (Platane commun) | Architecturé | Alignement | Mature | 42.982763491833,2.0055692271667 | de 10 à 20m | de 5 à 10m | + de 200cm | Enrobé | Route | N.C. | | N.C. | N.C. | Légèrement altéré | Cavité ouverte | Légèrement altéré | Moyenne | Altéré | Blessure sur le collet due à la circulation. Cavité ouverte très importante sur la totalité du tronc avec très peu de bois sains restant. | Très important | 1 |

| Tâche : | Investigation complémentaire au Pénétromètre en bas du tronc | | |
| Date préconisation : | 16/07/2025 | Urgence : | sous 6 mois ( 12/01/2026 ) |

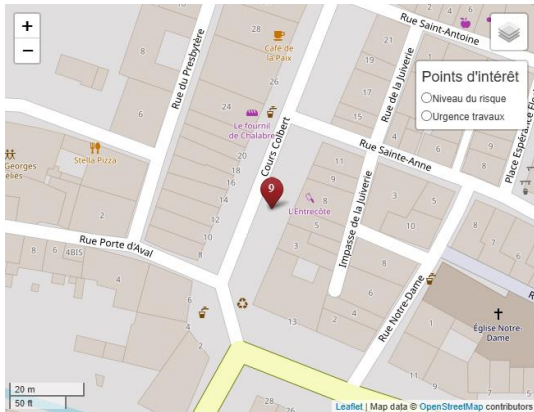
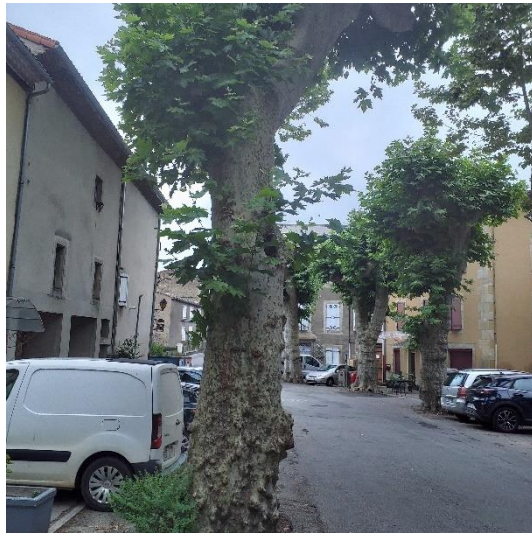
## Numéro de l'arbre : 9

| Etat du fût : | Cavité ouverte |
| Etat général : | Altéré |
| Remarques : | Présence d'une cavité ouverte très importante sur la totalité du tronc avec très peu de bois sains restant. |
| Niveau du risque : | Très important |

| _09 | 9 | Platanus x hispanica (Platane commun) | Architecturé | Alignement | Mature | 42.982586156333,2.0054681701667 | de 10 à 20m | de 5 à 10m | + de 200cm | Enrobé | Route | N.C. | | N.C. | N.C. | Légèrement altéré | Cavité ouverte | Légèrement altéré | Moyenne | Altéré | Présence d'une cavité ouverte très importante sur la totalité du tronc avec très peu de bois sains restant. | Très important | 1 |

| Tâche : | Investigation complémentaire au Pénétromètre en bas du tronc | | |
| Date préconisation : | 16/07/2025 | Urgence : | sous 6 mois ( 12/01/2026 ) |
