# RAPPORT DU DIAGNOSTIC VISUEL ET SONORE

## Chalabre Cours Colbert 13 arbres

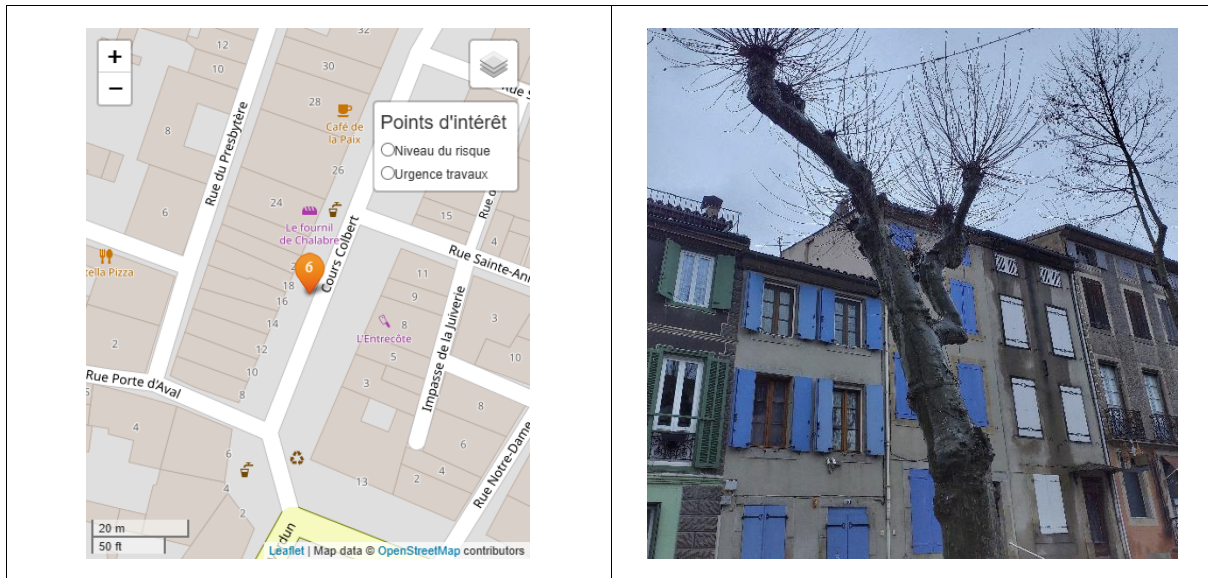
## Numéro de l'arbre : 6

| Etat du fût : | Très altéré |
| Etat général : | Très altéré |
| Remarques : | Cavité importante sur le tronc. Présence de cavités ouvertes très importante sur les charpentières. Coloration anormale sur une charpentièrre, suspicion de Neofusicum. Sujet à garder en port réduit. Réaliser une analyse en laboratoire. |
| Niveau du risque : | Important |

Un arbre présente également des signes compatibles avec une atteinte par **Néofusicoccum**, champignon pathogène opportuniste souvent associé à des dépérissements sur arbres affaiblis. Ce type d'agent peut provoquer des nécroses corticales, des dessèchements de rameaux, voire des dépérissements plus étendus lorsque les conditions deviennent défavorables (stress hydrique, blessures, travaux). Sa présence constitue donc un signal supplémentaire de fragilité, et renforce la nécessité d'une gestion prudente et sécuritaire du patrimoine arboré.

| Tâche : | Analyse laboratoire | | |
| Date préconisation : | 04/02/2026 | Urgence : | sous 6 mois ( 03/08/2026 ) |
