# RAPPORT DU DIAGNOSTIC VISUEL ET SONORE

## Chalabre Cours Colbert 13 arbres

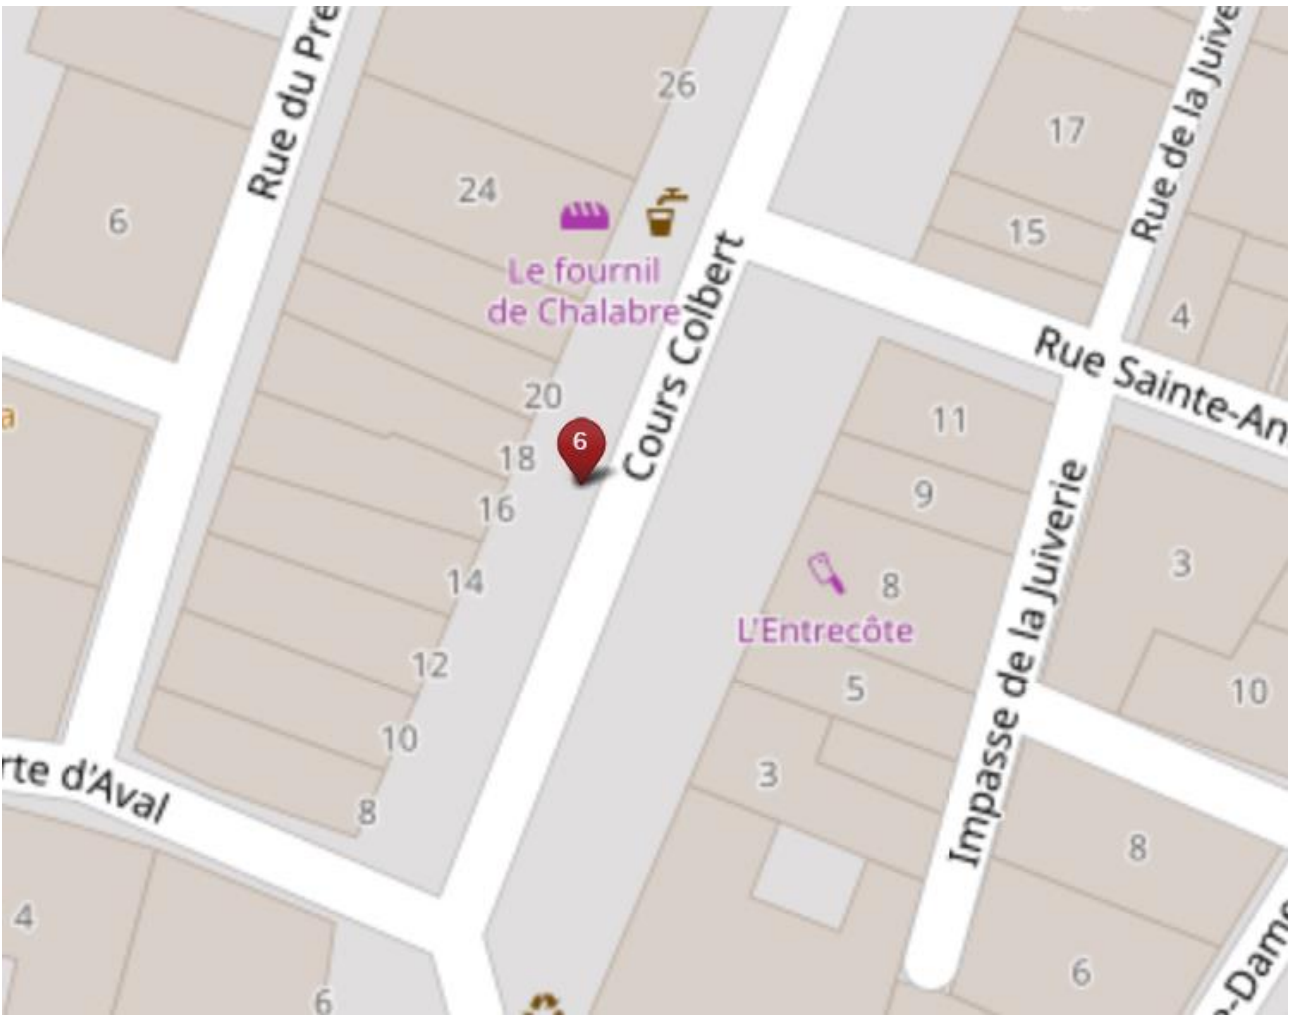
## Analyse laboratoire

| Travaux /Travaux gauche: GdA SMDA | | | | |
|---|---|---|---|---|
| 6 | Analyse laboratoire | CT (sous 6 mois) | | 1 |

Un arbre présente également des signes compatibles avec une atteinte par **Néofusicoccum**, champignon pathogène opportuniste souvent associé à des dépérissements sur arbres affaiblis. Ce type d'agent peut provoquer des nécroses corticales, des dessèchements de rameaux, voire des dépérissements plus étendus lorsque les conditions deviennent défavorables (stress hydrique, blessures, travaux). Sa présence constitue donc un signal supplémentaire de fragilité, et renforce la nécessité d'une gestion prudente et sécuritaire du patrimoine arboré.

| Date préconisation : | 04/02/2026 | Urgence : | sous 6 mois ( 03/08/2026 ) |
